المساجد الطينية بمدينة الدرعية دراسة مسحية توثيقية

د. منصور بن عبدالعزيز الجديد

Adobe Mosques of Addiriyah: A Documentary Survey

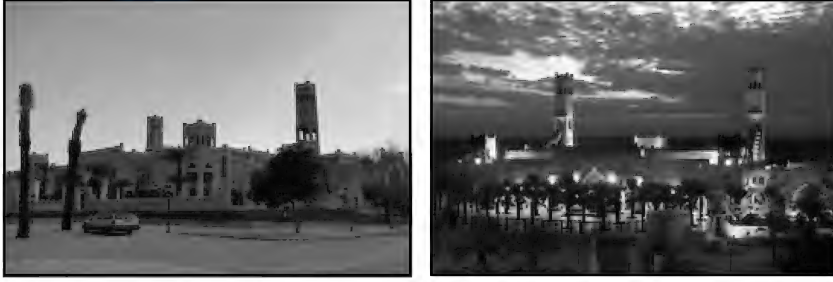
(الصورة ١)

لقطة تبين أطلال جامع الإمام محمد بن سعود - رحمه الله - الذي يُعدُّ الجامع الوحيد بالدرعية إبان الدولة السعودية الأولى، كما توضح المسجد الذي بني لاحقاً على الجزء الجنوبي الغربي من أنقاض الجامع بعد عودة الأهالي إلى الدرعية. وتبين اللقطتان السفليتان الجامع الجديد الذي بني باسم الإمام محمد بن سعود مقابل مبنى محافظة الدرعية (المصدر: الهيئة العليا لتطوير مدينة الرياض).

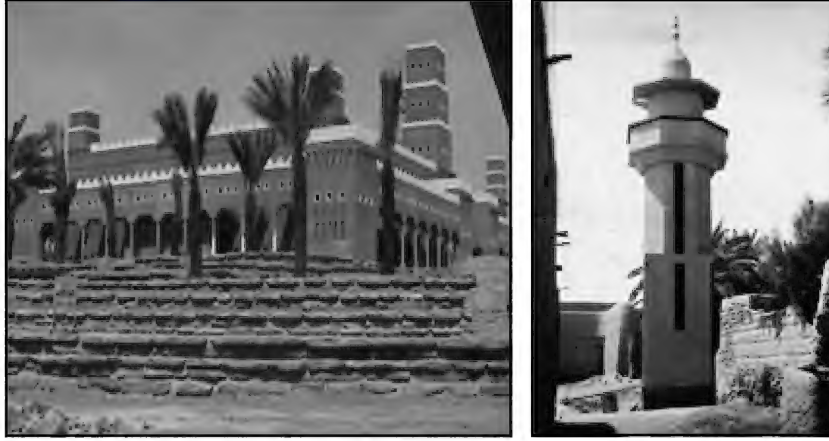
(الصورة ٤)

لقطتان لمسجد الشيخ محمد بن عبد الوهاب - رحمه الله -، تبين إحداهما صورة
 قديمة لمنارة مسجد الشيخ عند أول بناء له بالخرسانة، وتبين الأخرى وضع المسجد
 بعد إعادة بنائه بالمواد الحديثة سنة ١٤٢٤هـ.

وقد أعيد بناء هذا الجامع بالخرسانة المسلحة قبل نحو خمسين عاماً، ويُعدُّ أول مساجد الدرعية التي أعيد بناؤها بالخرسانة المسلحة والمواد الحديثة (الصورة ٤). وقد استمر الوضع على ذلك حتى أعيد بناؤه مرة أخرى بالمواد الحديثة سنة ١٤٢٤هـ وذلك على نفقة خادم الحرمين الملك فهد رحمه الله، وقد أضيف إليه بعض المرافق وسكن للإمام والمؤذن إلى الجنوب منه. وقد تمت خلال السنوات القليلة الماضية بعض التعديلات على البناء الحديث لهذا الجامع حيث تم إزالة منارات المسجد وبعض الأعمال الخارجية المحيطة به وكذلك بعض التشطيبات الداخلية للمسجد، كما أزيل بيتا الإمام والمؤذن اللذان بنيا معه.

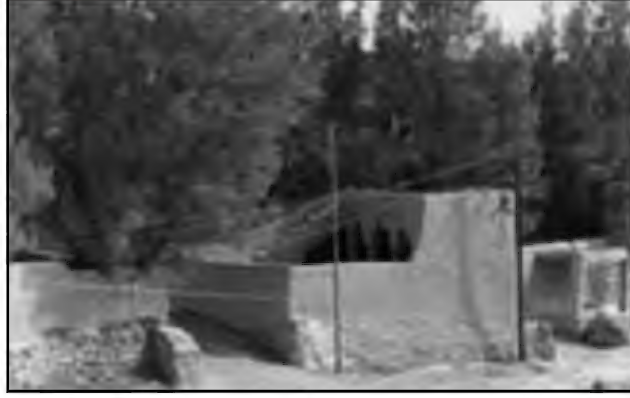
(الصورة ٦)

لقطة لمسجد السميري على مجرى وادي حنيفة وذلك قبل إزالته وإدخاله ضمن المزرعة المجاورة له ويظهر في قبلة المسجد في يمين الصورة حوض السقيا والوضوء أو ما يسمى "المدى".

الهضبة ومن ثم إلى الجادة الموصلة لمدينة الرياض. وقد كان هذا المسجد وإلى عام ١٤١٩ هـ مشيداً بمادة الطين ويطل مباشرة على الوادي ويوجد في الجهة الغربية منه مما يلي المحراب حوض ماء كان يستخدم للشرب والوضوء وهو ما كان يطلق عليه اسم "المدي"، وقد كان يخدم هذا المسجد وحوض الماء القريب منه أهالي المزرعة والمارة الذين يسيرون بالوادي (الشكل ١). إلا أن هذا المسجد هُدم وأعيد بناؤه بالخرسانة والمواد الحديثة وأدخل وما حوله من منطقة المدي ضمن ملكية المزرعة المجاورة له وأصبح مسجداً خاصاً لها (الصورة ٦).

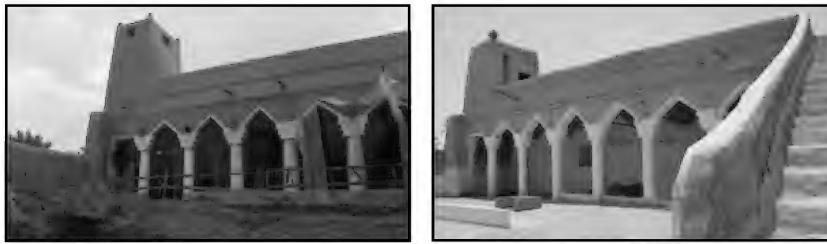
(الصورة ١١)

لقطتان لمسجد السريجة، توضح اليمنى منها وضع المسجد قبل الترميم واليسرى بعد الترميم ويلاحظ وجود بعض أعمال الترميم الجاري حالياً استكمالها في صحن المسجد

ورغم وجود العديد من الإصلاحات التي تمت للمسجد إلا أنه مازال يحتفظ بشكله وطريقة بنائه (الصورة ١١). وقد كان أبرز تلك الإصلاحات فصل قاعة الصلاة إلى جزأين وذلك بجدار مواز لجدر القبلة وضع فيه بابان وتم تكييف ذلك الجزء بمكيفات شباك، ومن تلك الإصلاحات بناء جزء من جدار المسجد الجنوبي ودورة مياهه وأماكن الوضوء بالبلوك الأسمنتي (الشكل ٨). وقد تم مؤخراً ترميم أجزاء كبيرة من هذا المسجد ضمن برنامج العناية بالمساجد التاريخية، والذي تقوم عليه الهيئة العامة للسياحة والتراث الوطني ضمن برنامج خادم الحرمين الشريفين للعناية بالتراث الحضاري للمملكة. وقد أنجزت تلك الأعمال على نفقة صاحب السمو الملكي الأمير سلطان بن سلمان -جواه الله خيراً- وكان افتتاحه بشكل جزئي في رمضان سنة ١٤٣٨هـ، ولا تزال أعمال الترميم قائمة في منطقة صحن المسجد.

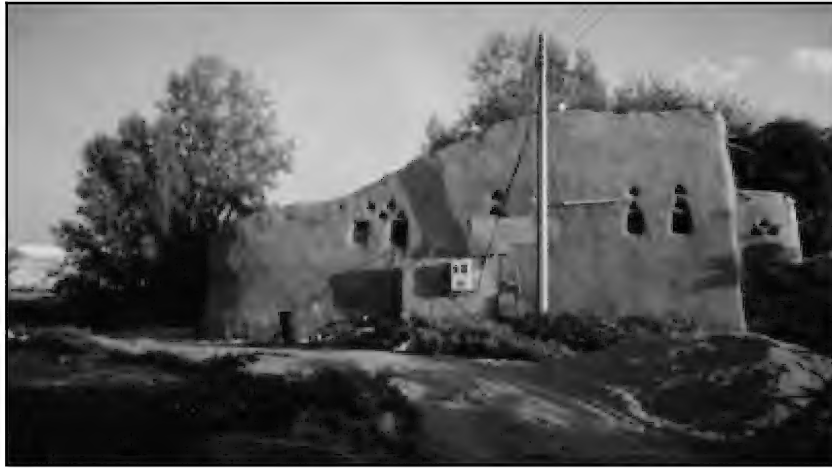
(الصورة ١٢)

لقطة لمسجد النبھاني الذي لا يبعد كثيراً عن مشروع تطوير حي البجيرى
ويلاحظ تكسية جدران المسجد باللياسة الأسمنتية

ينسب هذا المسجد إلى مزرعة النبھاني المجاورة له، ويقع في وسط مجموعة من المزارع التي تقع إلى الشمال الغربي من مبنى محافظة الدرعية. وقد أهملت هذه المزارع خلال فترة الجفاف التي مرت بالدرعية قبل ما يزيد على أربعين سنة مضت مما أدى إلى إهمال المسجد وهجرانه. إلا أنه أعيد استخدامه من قبل بعض العمالة الذين يشتغلون في بعض تلك المزارع بعد توافر المياه فيها خلال السنوات القليلة الماضية. وقد جرت في هذه الفترة بعض الترميمات الاجتهادية من قبل بعض المحسنين تمثلت في تغطية جدرانه بطبقة من مونة الأسمنت مما أسهم في تدهور تلك الحوائط نتيجة لاجتذاب الأسمنت للرطوبة والمياه وبالتالي الإسراع في تلفها (الصورة ١٢، والشكل ٩).

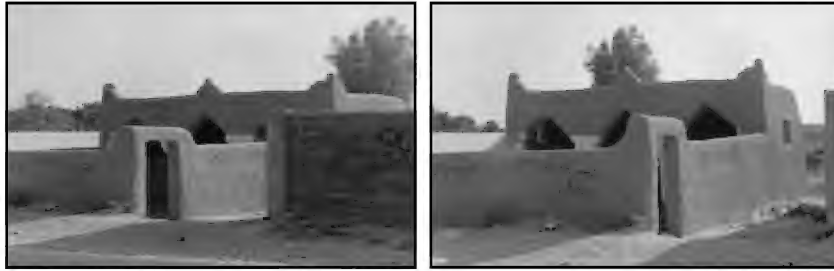
(الصورة ١٤)

لقطة لمسجد قليل والذي لا يبعد كثيراً عن حي غصيبة التاريخي، ويلاحظ حصار أسوار المزارع المحدثه لموقع المسجد كما يلاحظ العبث بالكتابة على حائط المسجد الخارجي

واجهة محدودة على الطريق المجاور وذلك بالقرب من مدخله الشمالي في حين سد مدخله الجنوبي تماماً ولا تزال آثار ذلك بادية (الصورة ١٤، والشكل ١١).
